Typy wyrobów:
okno dwuskrzydłowe

System: Gealan S9000 MD
Nazwa własna handlowa: ENERGETIC

Raport z badań nr: MLTB-4226-2022

Rodzaj badania: badania do zakładowej kontroli produkcji
zgodnie z normą PN-EN 14351-1+A2:2016 w zakresie metod badawczych:

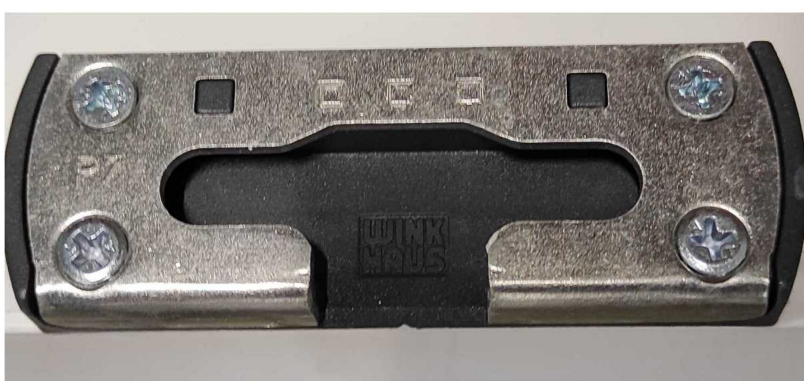
punkt ryglujący antywłamaniowy

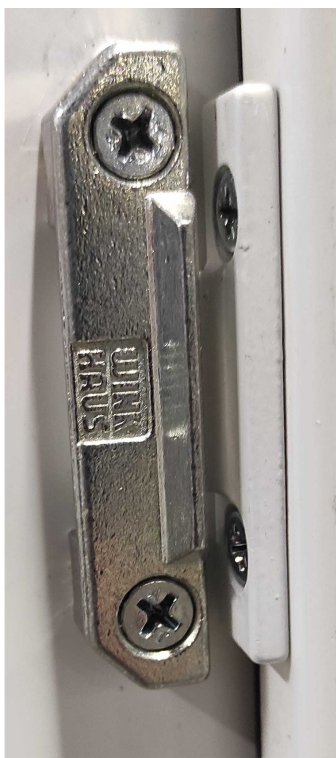
docisk zewnętrzny

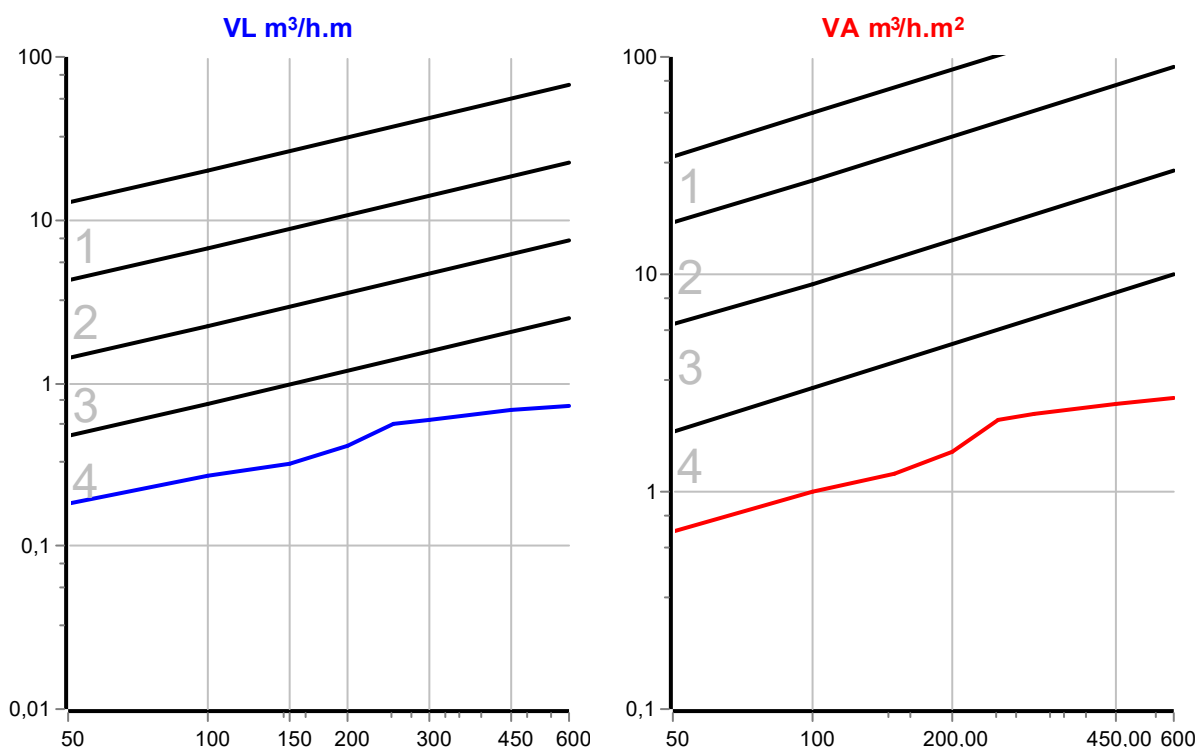
Ciśnienie próbne [Pa]	Przepuszczalność powietrza			Przepuszczalność powietrza przy 100 Pa	
	Vo	VL	VA	VL	VA
	m ³ /h	m ³ /hm	m ³ /hm ²	m ³ /hm	m ³ /hm ²
50	1.5	0.18	0.66	0.28	1.1
100	2.3	0.27	1.0	0.27	1.0
150	2.7	0.32	1.2	0.25	0.93
200	3.5	0.41	1.5	0.26	0.96
250	4.8	0.56	2.1	0.31	1.2
300	5.1	0.60	2.3	0.29	1.1
450	5.7	0.68	2.6	0.25	0.94
600	6.1	0.72	2.7	0.22	0.82
